Vattenskador i Sverige 2022

Vattenskadecentrum

– en gemensam organisation mot vattenskador

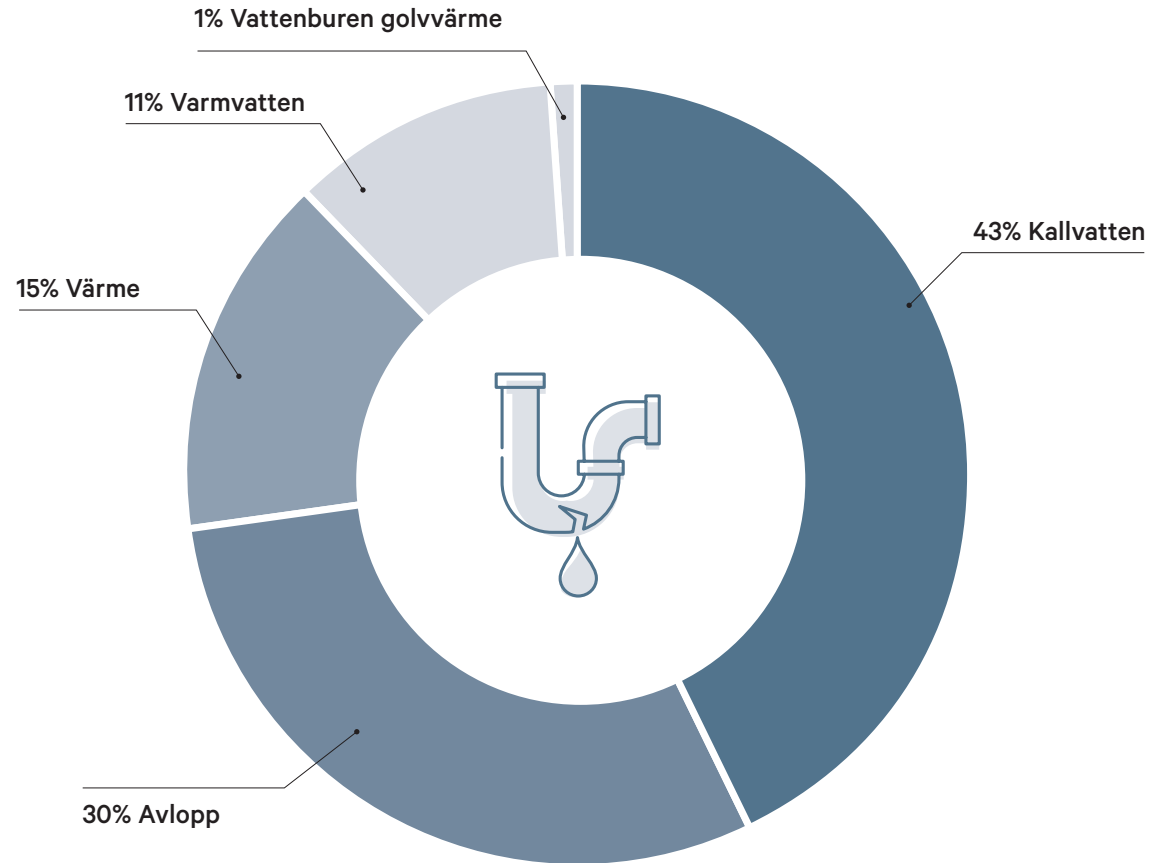
Skador orsakade av olika system

LEDNINGSSYSTEM	ANDEL %
Kallvatten	43%
Avlopp	30%
Värme	15%
Varmvatten	11%
Vattenburen golvvärme	1%

De flesta, drygt 50 procent, av alla skador i ledningssystem kommer från tappvattensystemen, medan 30 procent kommer från avlopp, 15 procent från värmesystem och endast en procent från vattenburen golvvärme.

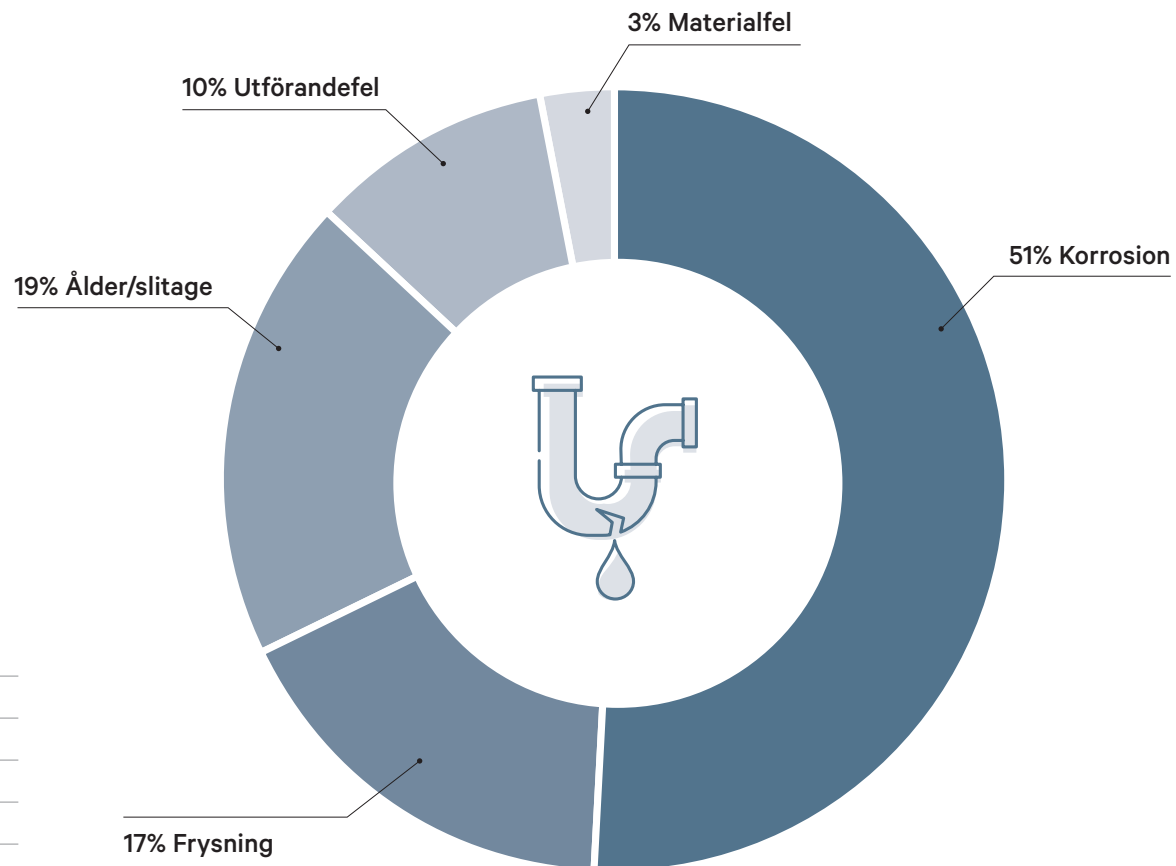
Skadeorsak i ledningssystem

SKADEORSAK	ANDEL %
Korrosion	51%
Ålder/Slitage	19%
Frysning	17%
Utförandefel	10%
Materialfel	3%

Av vattenskador som orsakas av läckage i ledningssystem, beror så många som 70 procent på att rören gått sönder på grund av korrosion, ålder och slitage. Det finns alltså ett stort incitament att byta ut gamla rör i tid innan de orsakar stora vattenskador.

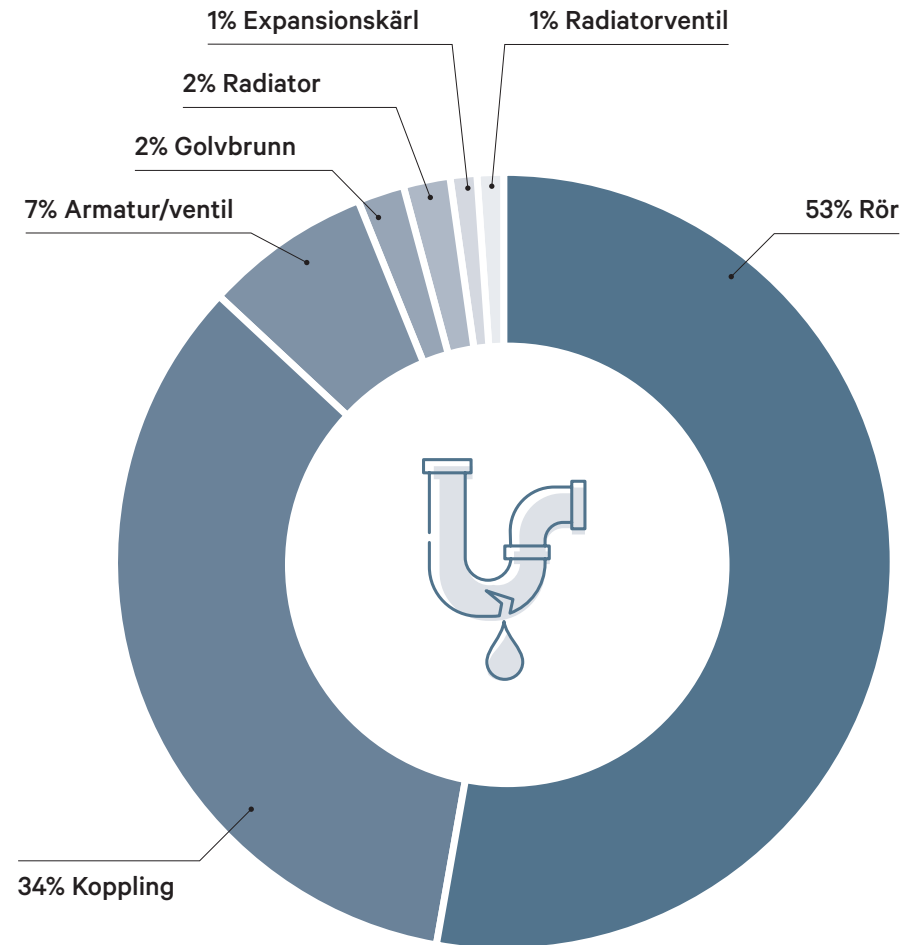
Skadade detaljer

DETALJ, UTSTRÖMNING	ANDEL %
Rör	53
Koppling	34
Armatyr/ventil	7
Golvbrunn	2
Radiator	2
Expansionskärl	1
Radiatorventil	1
Förhöjningsring	<1

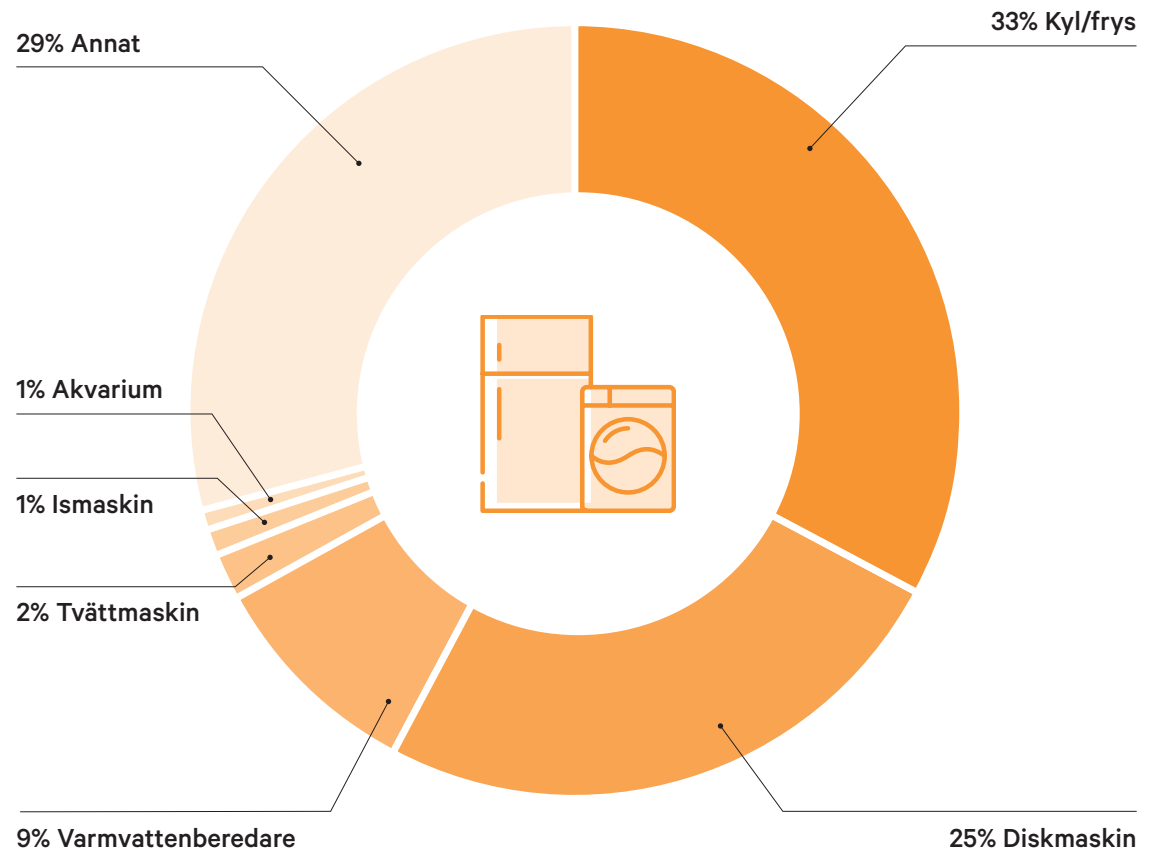
Utrustning som orsakar vattenskada, totalt hela huset

Största utrustningskategorin är "Annat". En av anledningarna till att denna kategori har så hög procentuell andel är hur besiktningsmännen tolkar vattenskadorna. Exempelvis vattenskador orsakade av blandare, diskmaskinsavstängning och köksavlopp kan felaktigt tillskrivas denna kategori och inte ledningssystem som det skulle tillskrivas.

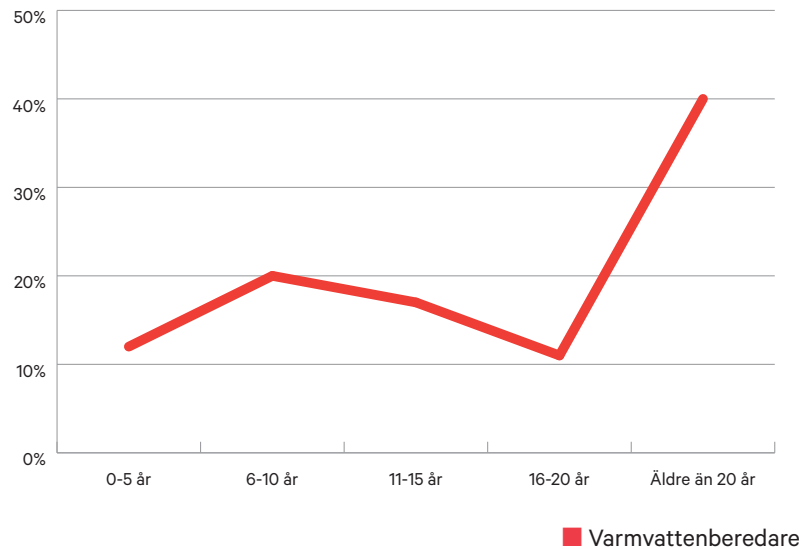
Material i skadade varmvattenberedarna

MATERIAL	ANDEL %
Emaljerad	25
Kopparfodrad	30
Rostfritt	11
Annat	34
